PROJETO DE GRADUAÇÃO

Avaliação do Efeito Térmico no Limite de Resistência à Tração da Liga 6201 Utilizada em Cabos Condutores

Por,
Fábio Pereira Santos

UNIVERSIDADE DE BRASÍLIA

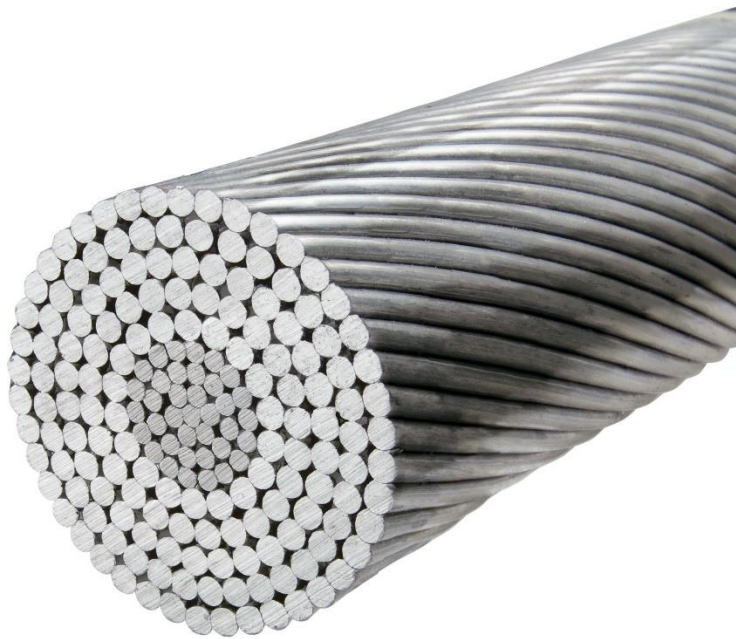
Figura 2.5: Condutor do tipo ACSR. Fonte: Catálogo da Deangeli Prodotti (2014).

Como apresentado por Karabay (2005), há mais de 80 anos o tipo de condutor mais utilizado em linhas de transmissão aéreas são do tipo ACSR, *Aluminium Conductor Steel Reinforced* (cabo de alumínio com alma de aço). Esse tipo de cabo une a altíssima condutividade do alumínio à excelente resistência mecânica do aço, que permite que a sustentabilidade de linhas compridas, algo que não seria possível caso fosse fabricada inteiramente em alumínio. A aplicação de condutores inteiramente de alumínio era possível apenas em linhas que possuíssem as torres de suporte muito próximas umas das outras, o que encarecia bastante o projeto. Distâncias excessivas entre as torres causavam o rompimento precoce dos cabos. A Figura 2.5 mostra um exemplo de ACSR, com núcleo de aço e 5 coroas de alumínio AA1350.

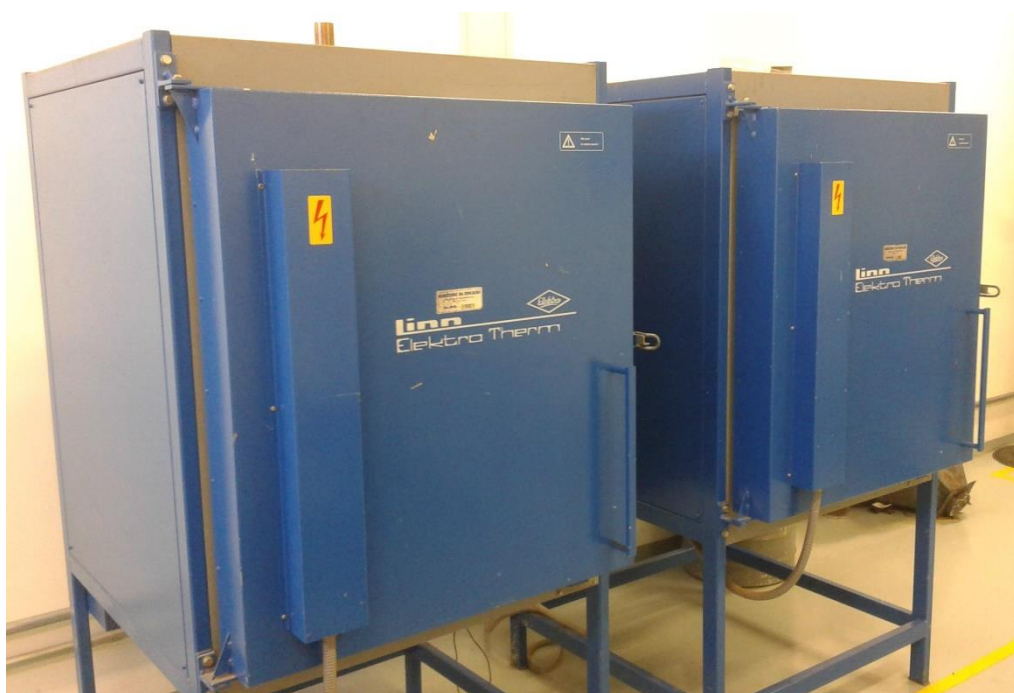
Figura 3.1: Fornos Mufla do Laboratório de Engenharia Mecânica.

O tratamento térmico dos cabos condutores foi realizado em um forno mufla modelo Elektro Therm apresentado na Figura 3.1. Três tratamentos distintos foram utilizados para três pares de seções dos cabos, sendo que cada par de cabos era composto por um condutor 900MCM e um condutor 1055, ambos da fabricante Nexans.

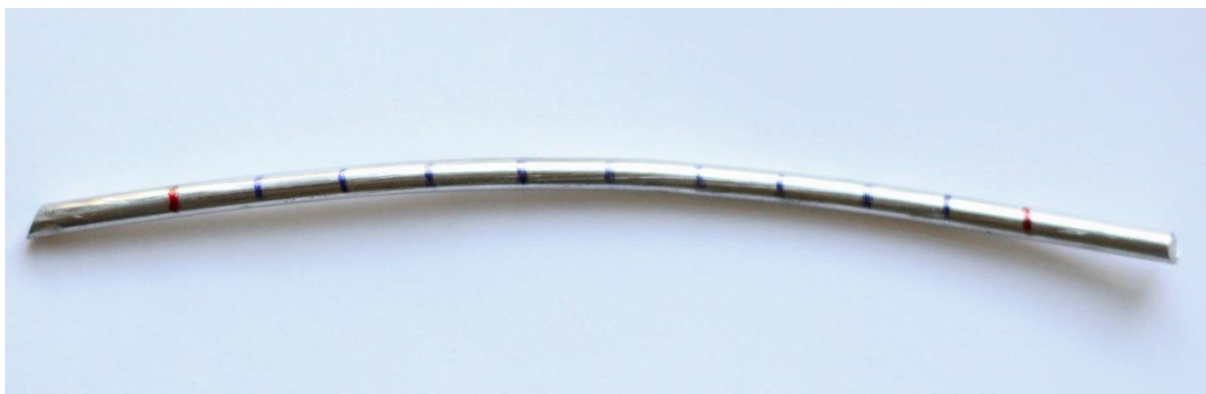
Figura 3.3: Corpo de prova marcado para as tomadas de diâmetro.

Para a tomada dos diâmetros dos fios, marcações de foram feitas a cada 10mm do comprimento útil de cada corpo de prova, e nesses pontos os diâmetros foram aferidos. As medições foram realizadas com um paquímetro analógico universal da fabricante Starrett, a partir dessas medições o valor médio do diâmetro de cada corpo de prova foi calculado. Os valores de diâmetro medidos, bem como os valores médios calculados, estão apresentados nos Apêndices B.1 ao B.8. A Figura 3.3 apresenta um corpo de prova com marcações em azul (indicando os locais em que os diâmetros eram aferidos), e em vermelho limitando o comprimento útil do corpo de prova.

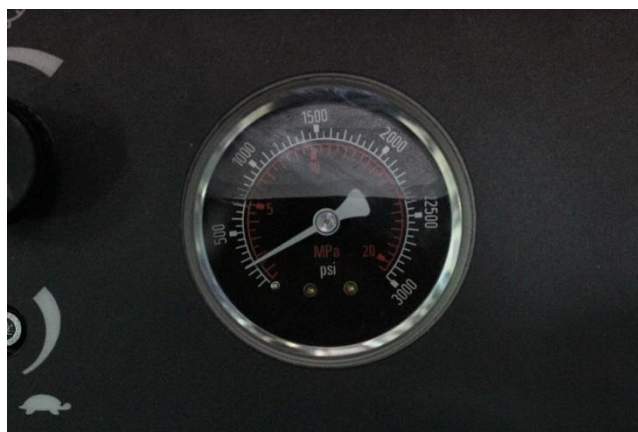
Figura 3.5: Medidor de pressão nos mordentes da máquina de ensaios universal MTS.

A partir dos testes, uma pressão de aproximadamente 250psi (1,724 Mpa) foi instituída como a melhor pressão para a execução dos ensaios. A Figura 3.5 apresenta uma foto tirada do relógio calibrador de pressão da MTS indicando o valor estabelecido para os ensaios. Valores abaixo de 250psi acarretavam no deslizamento dos corpos de prova durante os ensaios de tração, invalidando o ensaio.

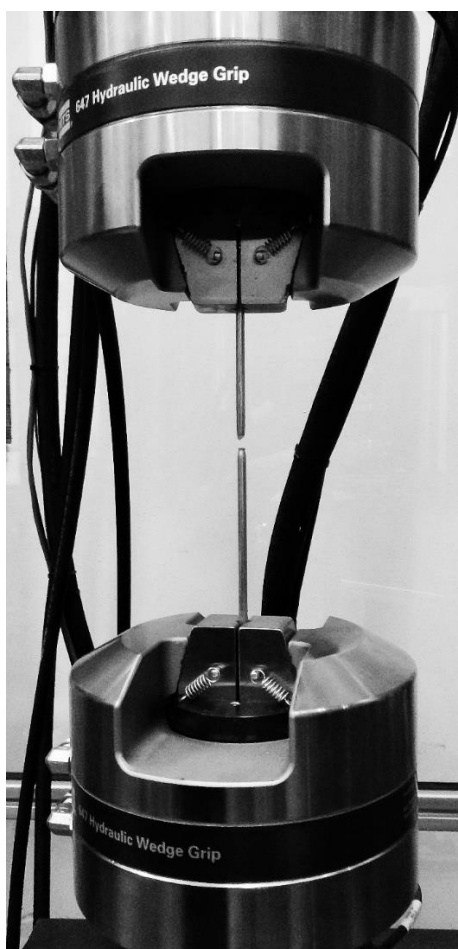
Figura 3.6: Arame de uma das camadas do cabo imediatamente após a ruptura.

Foram realizados 5 ensaios válidos em cada coroa e 5 ensaios válidos em cada fio central, nos quais 40mm de cada fio eram utilizados para a fixação nos mordentes inferior e superior dos atuadores da máquina, e tracionados até a ruptura, como representado na Figura 3.6. Foram realizados 180 ensaios válidos e 239 ensaios ao total, considerando os testes. A máquina era controlada e monitorada via computador, através do software *Station Manager*. Esse programa possibilita a customização de inúmeras configurações para realizar diferentes ensaios de tração.

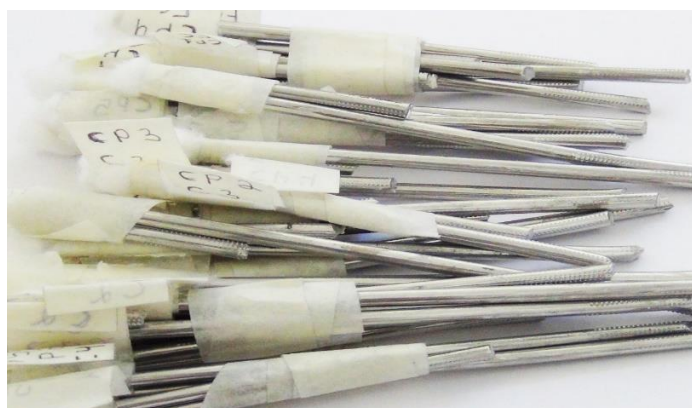
Figura 3.8: Corpos de prova catalogados, prontos para testes cristalográficos.

Após a ruptura, cada amostra era cuidadosamente retirada, prestando-se atenção para evitar que o ponto no qual a ruptura ocorreu não entrasse em contato com nenhuma superfície que pudesse comprometer os futuros testes cristalográficos que seriam realizados nos corpos de prova. Como ilustrado na Figura 3.8, o local da ruptura foi coberto por algodão e as duas partes dos corpos de prova foram unidas por uma fita adesiva, para evitar que se separem.

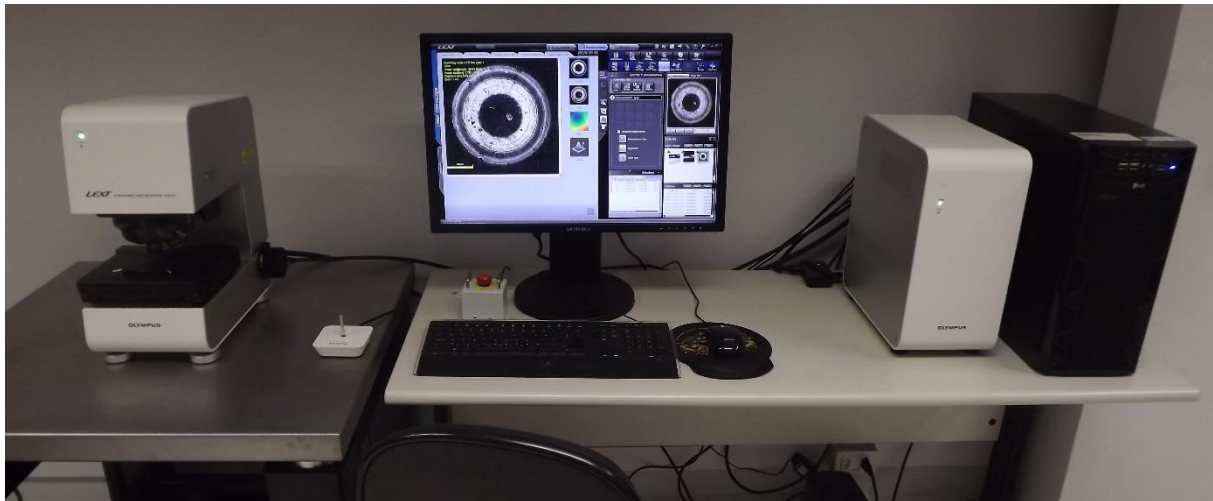
Figura 3.9: Microscópio Confocal do Laboratório do Departamento de Engenharia Mecânica da UnB.

O estudo tridimensional das falhas foi possível a partir da análise de imagens obtidas através da utilização da microscopia confocal. Por meio da emissão de feixes de laser, o Microscópio Confocal (Figura 3.9), capta diferenças topográficas nas falhas (obtidas nos ensaios de tração), e compõe uma imagem tridimensional do objeto em questão, possibilitando diferentes tipos de medições. Para o presente estudo foram avaliadas desigualdades entre o ponto inferior e superior da falha, além da medição das estricções causadas pelo empescoçamento da peça momentos antes à ruptura.

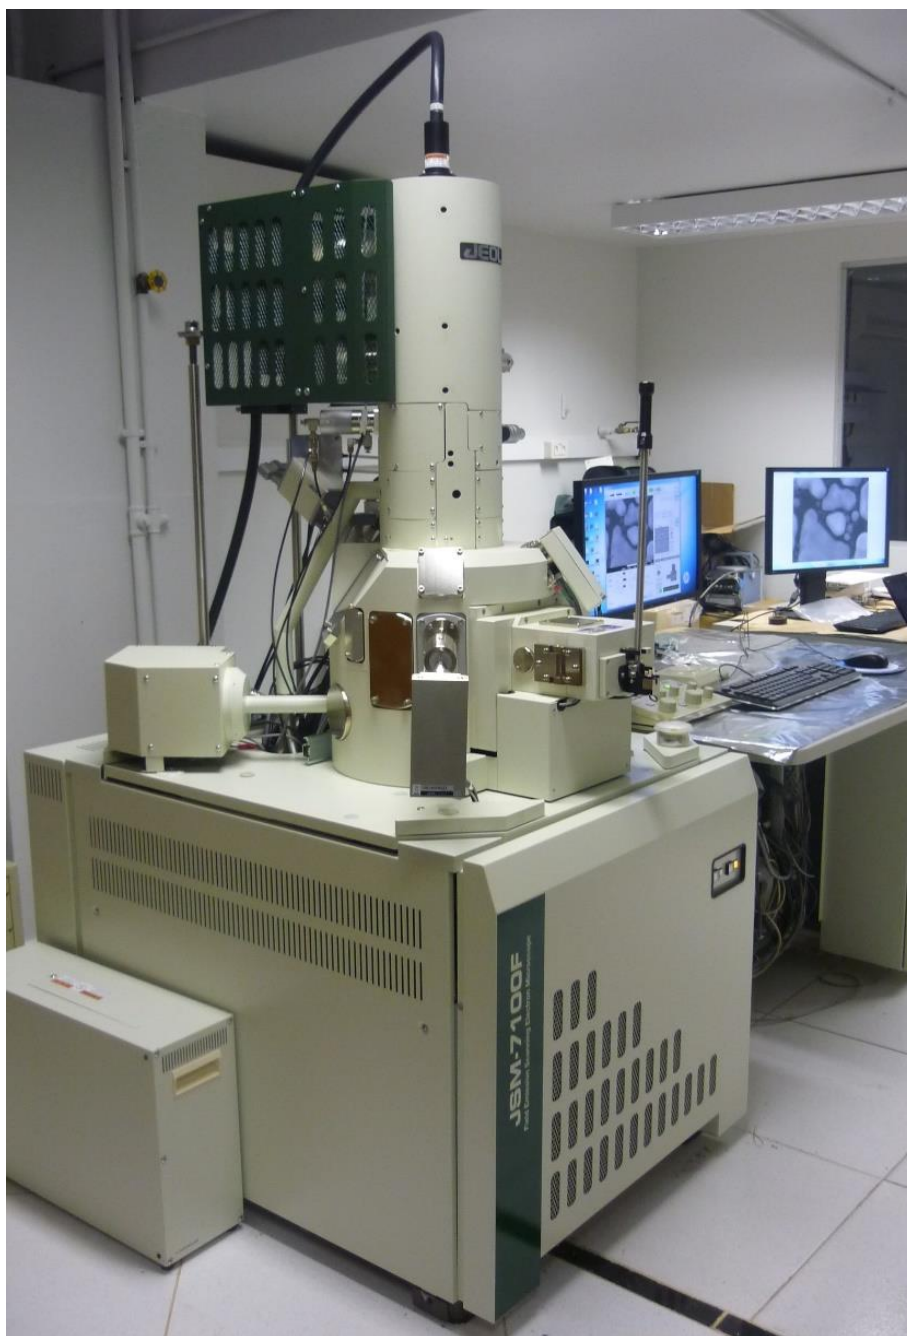
Figura 3.10: Microscópio Eletrônico de Varredura do Departamento de Engenharia Mecânica.

Utilizando um microscópio eletrônico de varredura (MEV), da marca JEOL modelo JSM-7100F apresentado na Figura 3.10, foi possível analisar o modo de falha presente em todos os corpos de prova submetidos aos ensaios de tração. Para tal análise, os corpos de prova já preparados durante a análise topográfica no Microscópio Confocal foram inseridos em um novo porta amostras e fixado no suporte

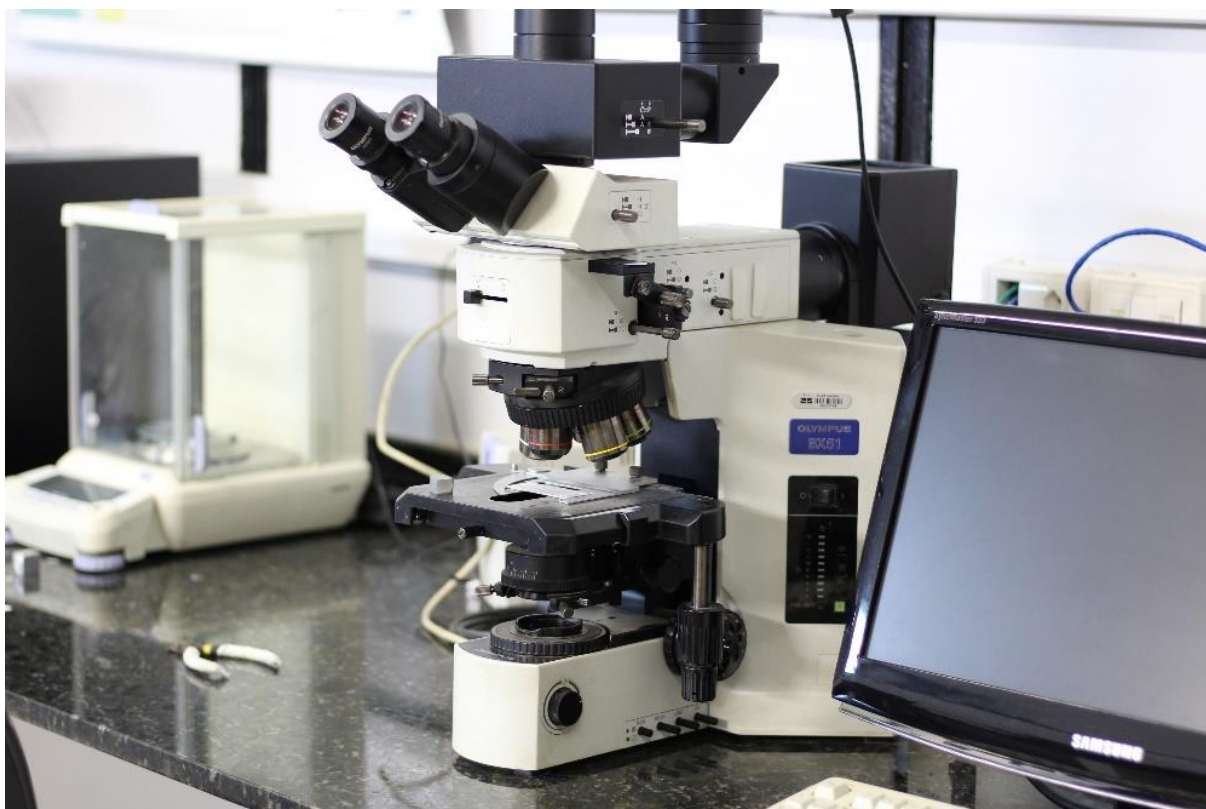
Figura 3.11: Microscópio Óptico do Departamento de Engenharia Mecânica.

Testes metalográficos foram realizados em todas as camadas dos condutores submetidos ou não aos tratamentos térmicos. Um Microscópio Óptico da marca Olympus modelo EX51 (Figura 3.11) foi utilizado para os testes, gerando imagens com ampliação de 500 e 1000 vezes.
